C) PROPOSTE IN LUOGO TENDENTI ALLA ELIMINAZIONE DELLE BARRIERE E AL MIGLIORAMENTO DEL COMFORT AMBIENTALE.

G) RELAZIONE CONCLUSIVA

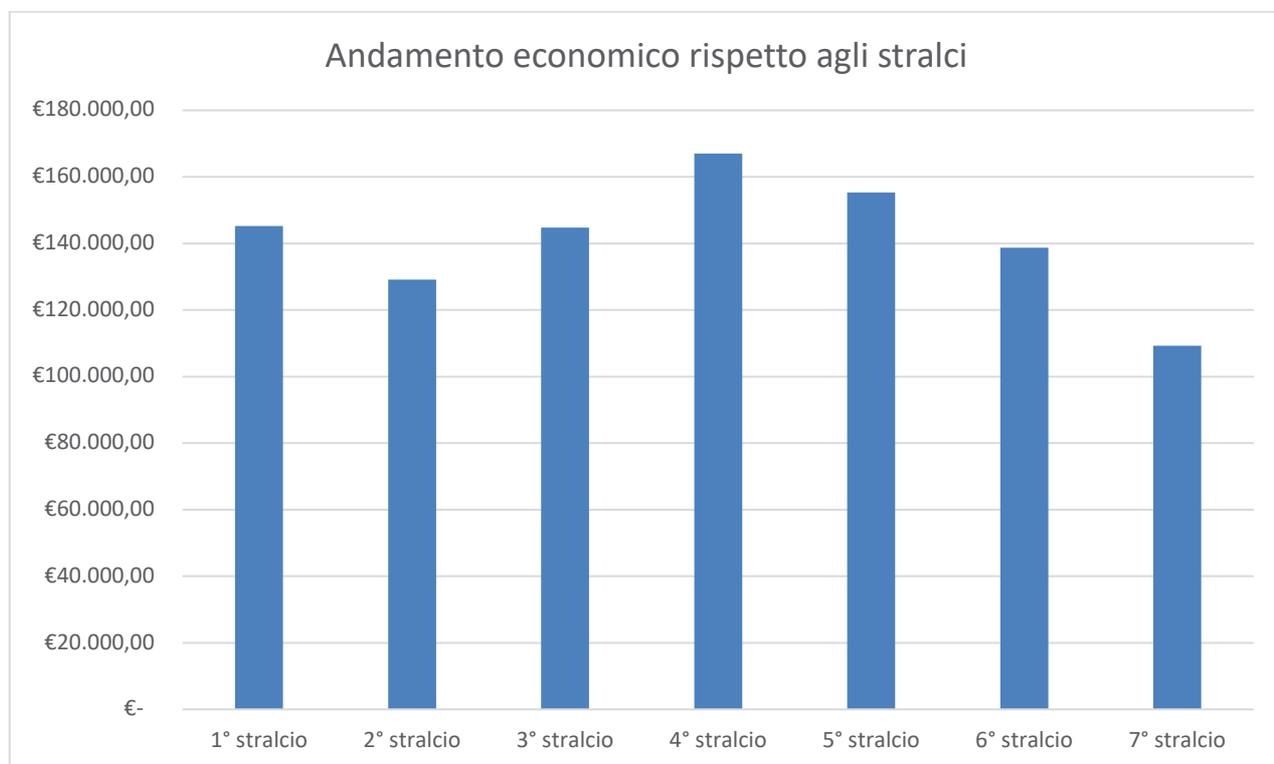
Il diagramma superiore mostra la curva degli investimenti per la realizzazione del piano dell'accessibilità urbana. Ogni stralcio si mantiene all'interno di un range economico di circa 150.000 €..

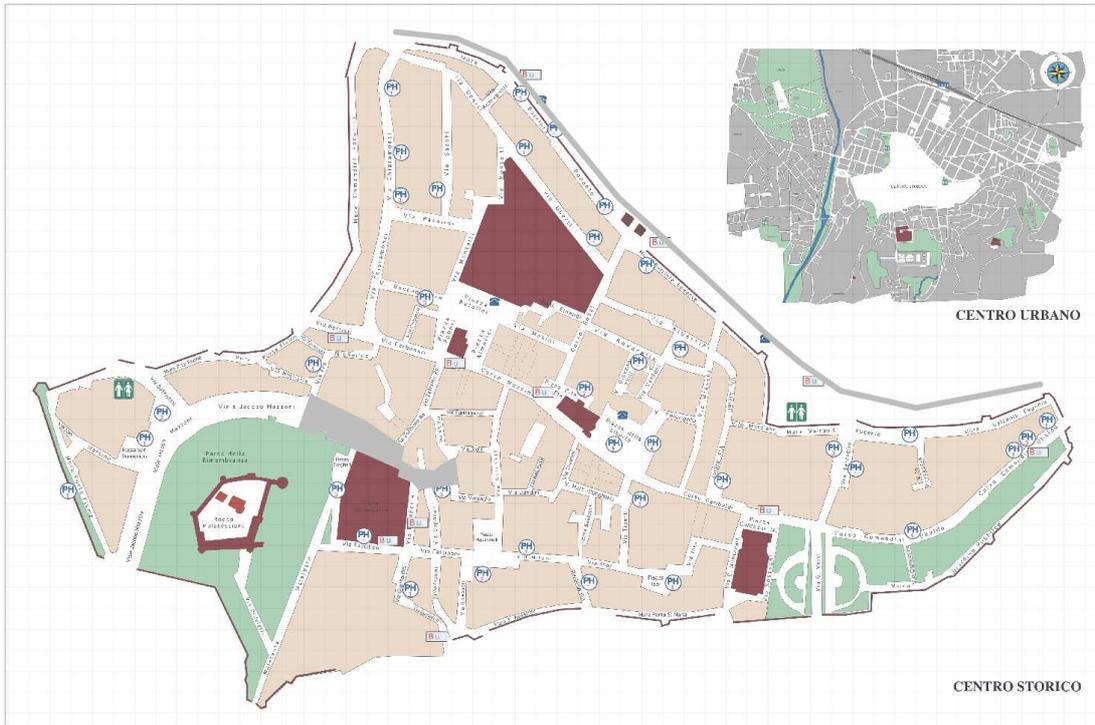
1° Stralcio (campitura di color grigio)

Le immagini che seguono rappresentano una sintesi della simulazione proposta dal file di analisi e da cui si evince la crescita della rete pedonale dei percorsi accessibili.

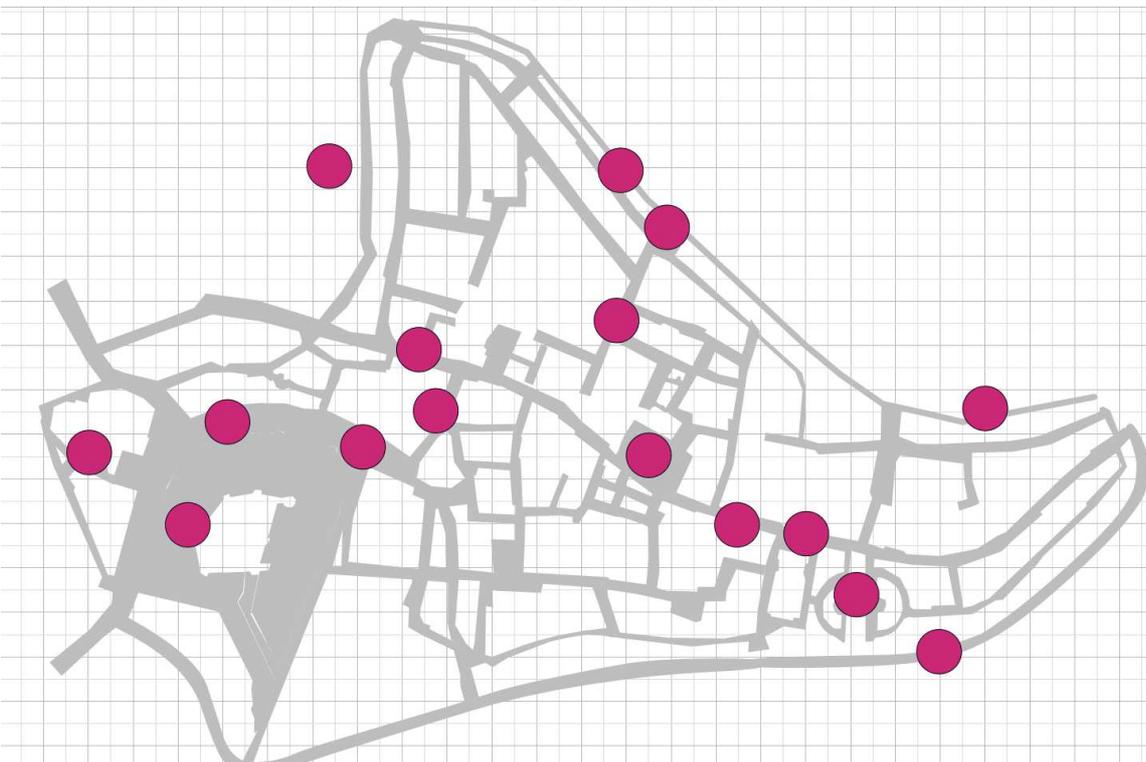
Sovrapposizione della rete pedonale accessibile con i punti di interesse manifestati dai cittadini intervistati (campitura di color grigio con luoghi di colore rosso)
